ZAKŁAD KONSTRUKCJI I ELEMENTÓW BUDOWLANYCH
LABORATORIUM KONSTRUKCJI I ELEMENTÓW BUDOWLANYCH

RAPORT Z BADAŃ NR LK00-0586/13/Z00NK

Obiekt badań: Rozwierane okiennice aluminiowe systemu
LATTARI

ŚWIADECTWO BADAŃ NR 0586/13/Z00NK

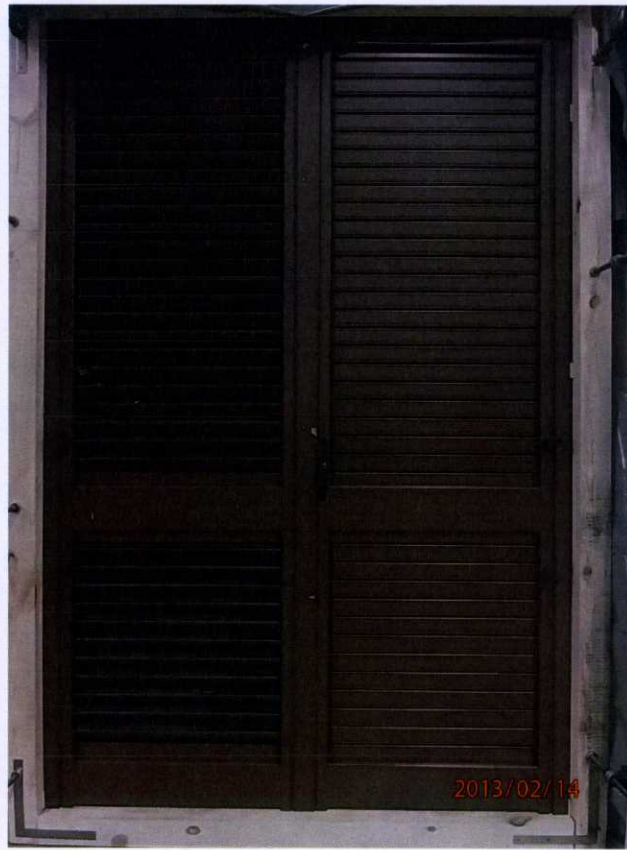
Fot.1. Widok badanej okiennicy rozwieranej LATTARI

Do badań przyjęto okiennicę rozwieraną, dwuskrzydłową z kształtowników aluminiowych **systemu LATTARI**; wymiary zewnętrzne L x H = 1600 x 2400 mm - 1 sztuka, zmontowane w lutym 2013 r.
